***Informe de Investigación
sobre la explosión e incendio
ocurrido en la
Refinería de Amuay
El 25 de Agosto de 2012***

Comité de Manufactura COENER

Caracas, 25 Agosto 2013

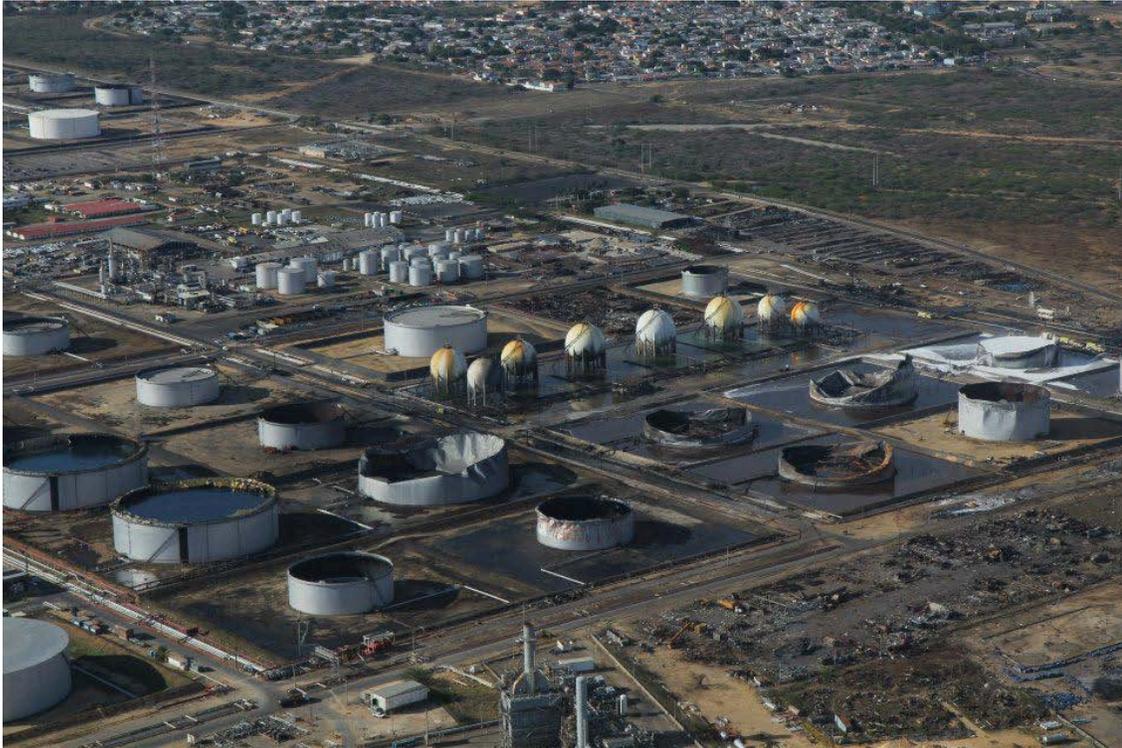
Foto d.1.1: Zona afectada por el incendio en Bloques 23 y 24 Refinería Amuay

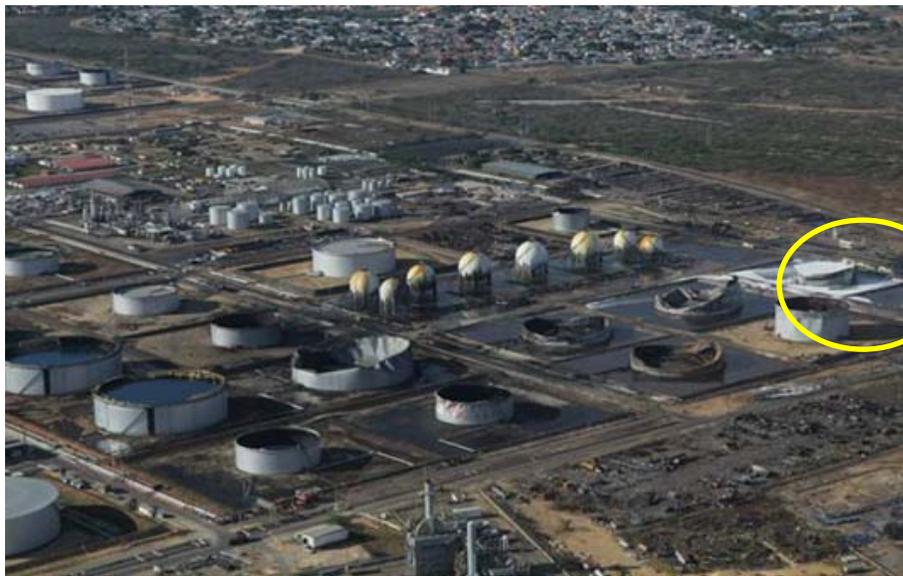
De acuerdo a declaraciones de fuentes autorizadas de PDVSA, (ver contenido de Anexos 5 y 6) se utilizaron 1500 tambores de concentrados de espuma (Costo aproximado de 10 millones de dólares), y al analizar la fotografía 4.1 se observa que la espuma fue usada en un solo tanque (TK-204); pero por la mala aplicación y uso, ésta se desbordó hacia las calles de la comunidad. Ver foto 4.2.

Foto d.4.1: Uso localizado e ineficiente de la espuma

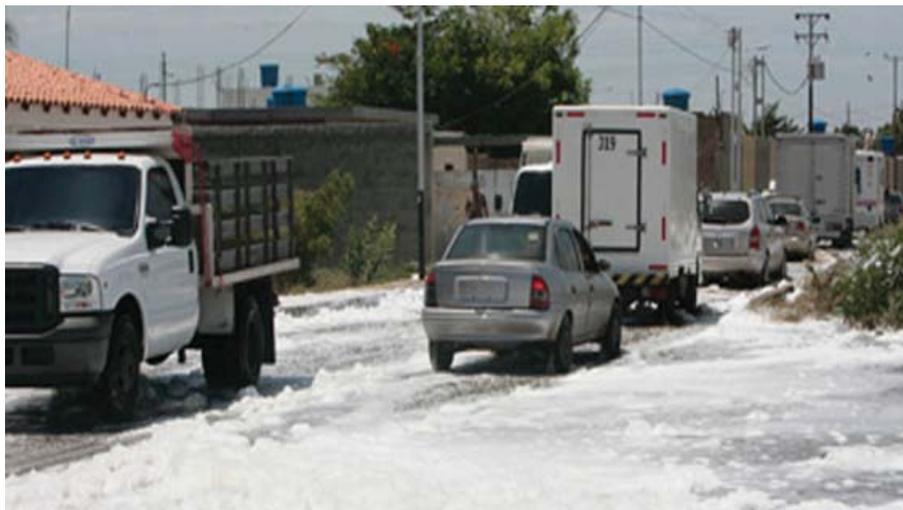
Foto d.4.2: Presencia de espuma en las calles de la comunidad

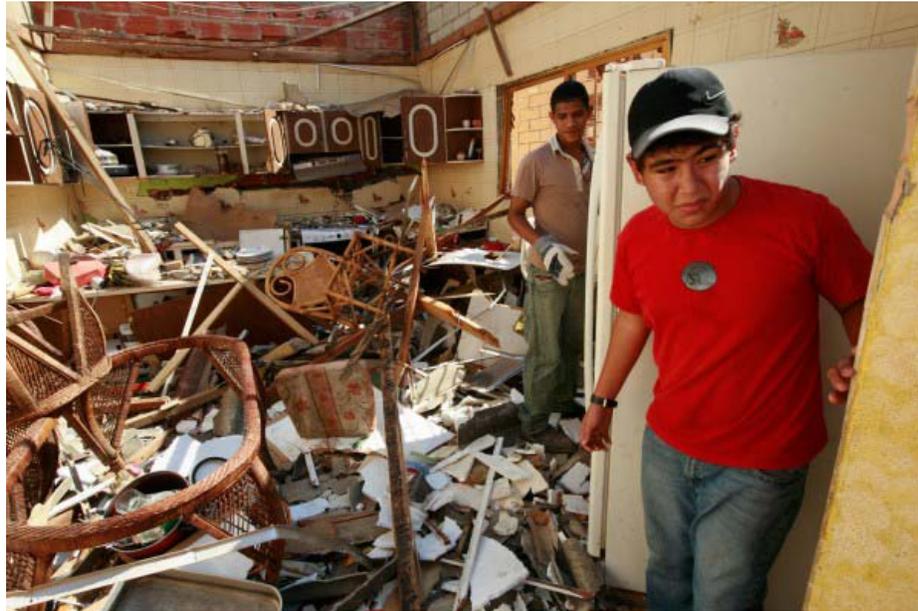
Foto d.5.1: Destrucción de viviendas en sector El Campito.

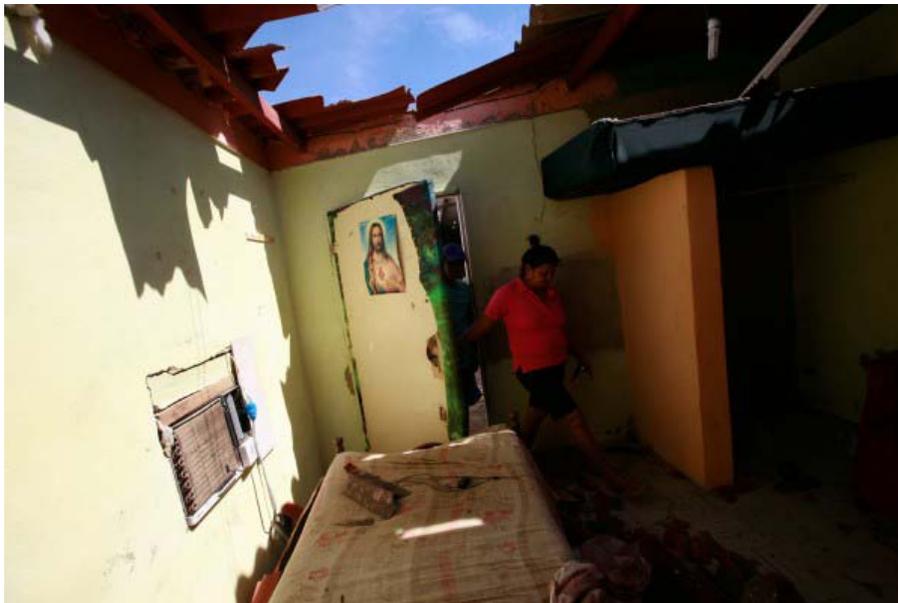
Foto d.5.2: Destrucción de viviendas en sector El Campito.

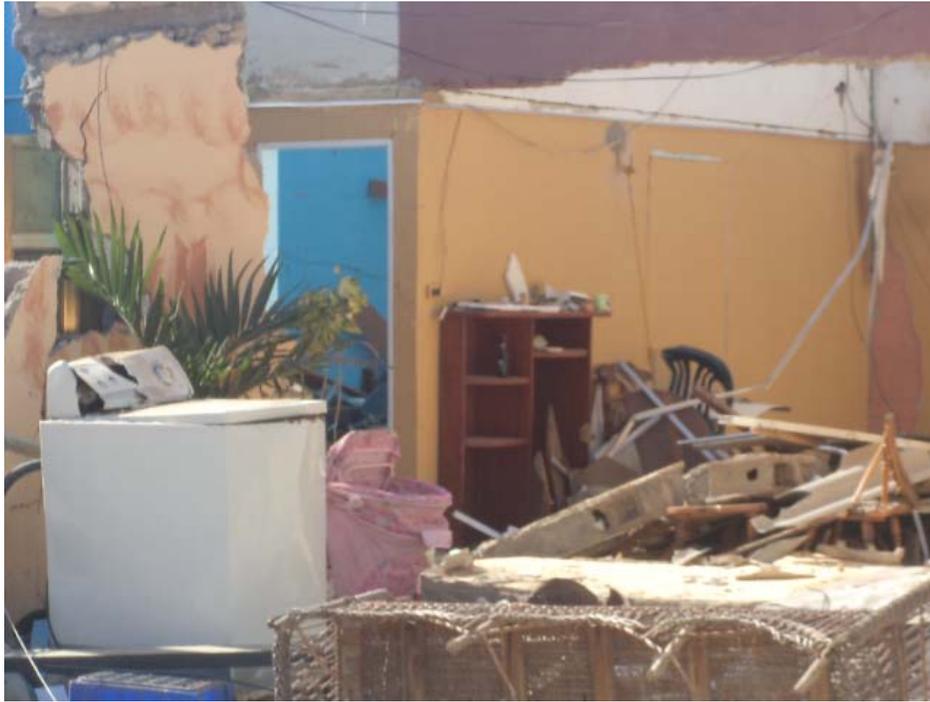
Foto d.5.3: Numerosas pérdidas materiales en las viviendas afectadas en el sector La Pastora.

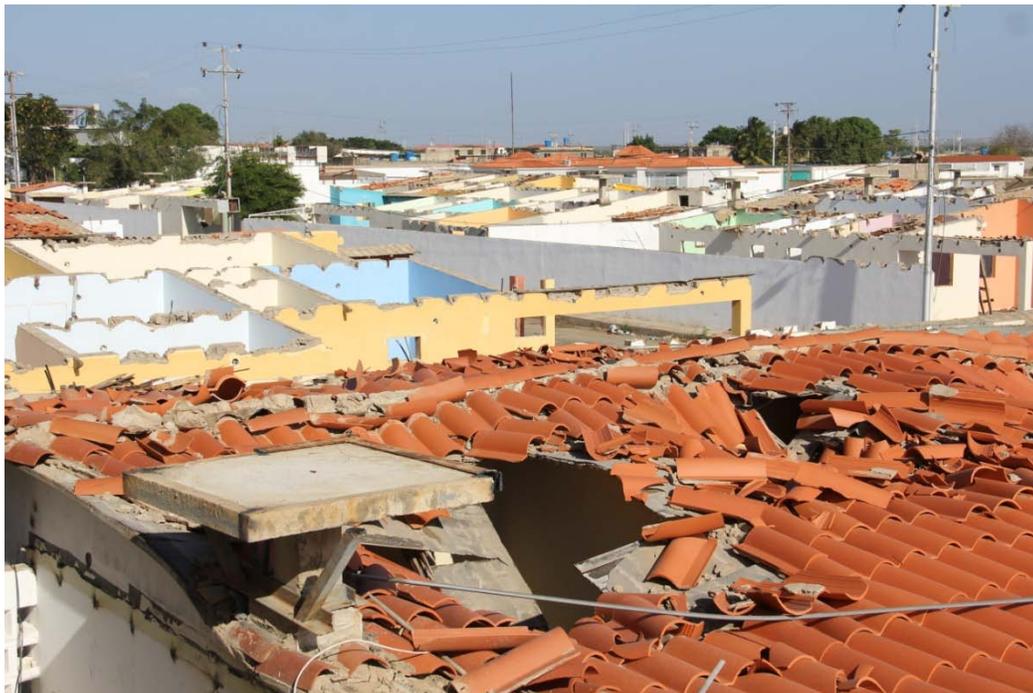
Foto d.5.4: Destrucción de viviendas en sector San Rafael.

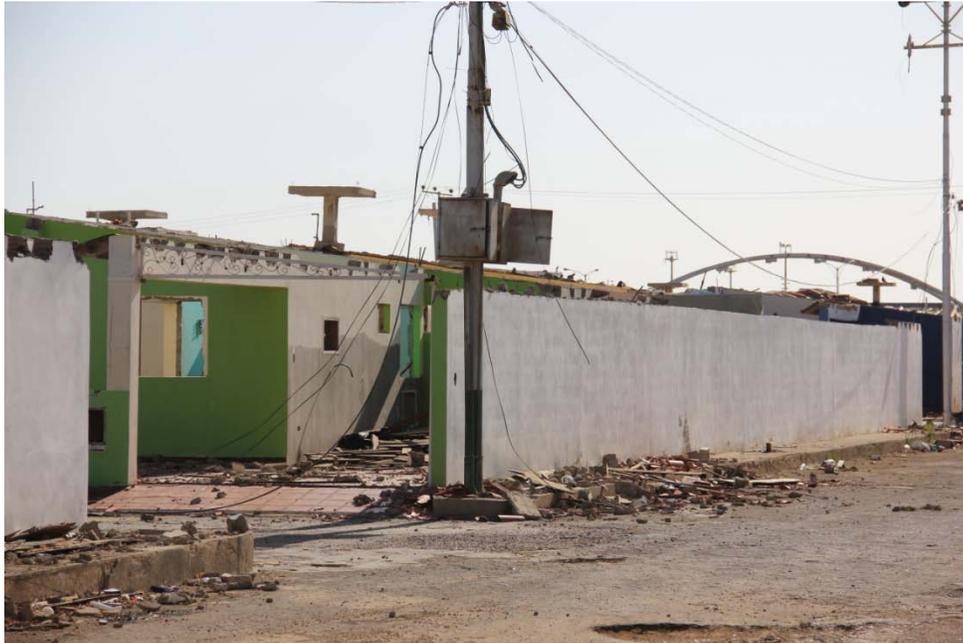
Foto d.5.5: Destrucción de viviendas entrada Urb. Don Antonino.

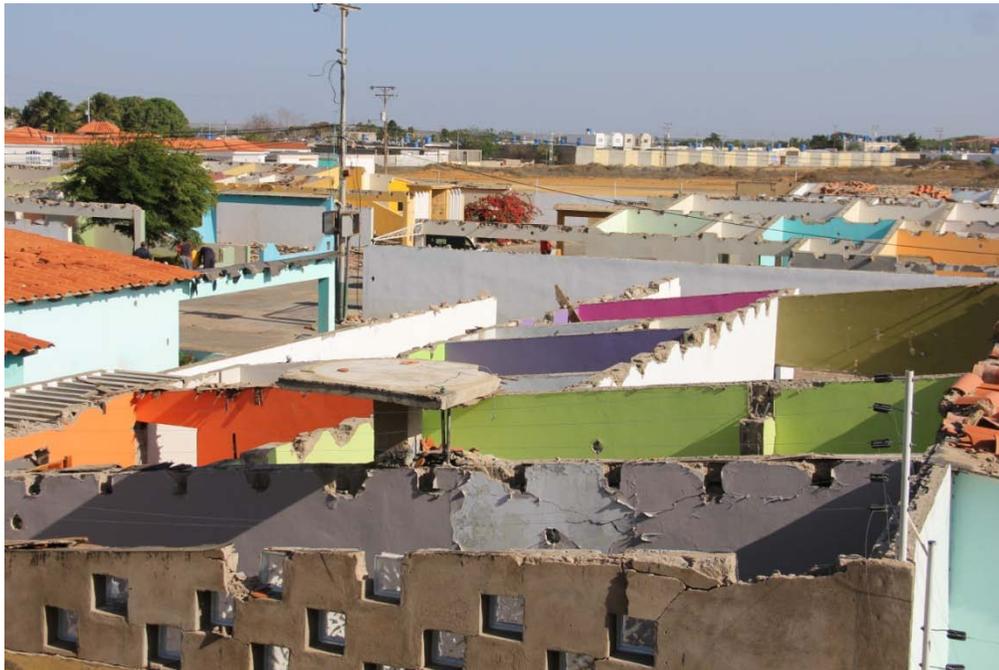
Foto d.5.6: Daños a viviendas detrás zona comercial La Pastora

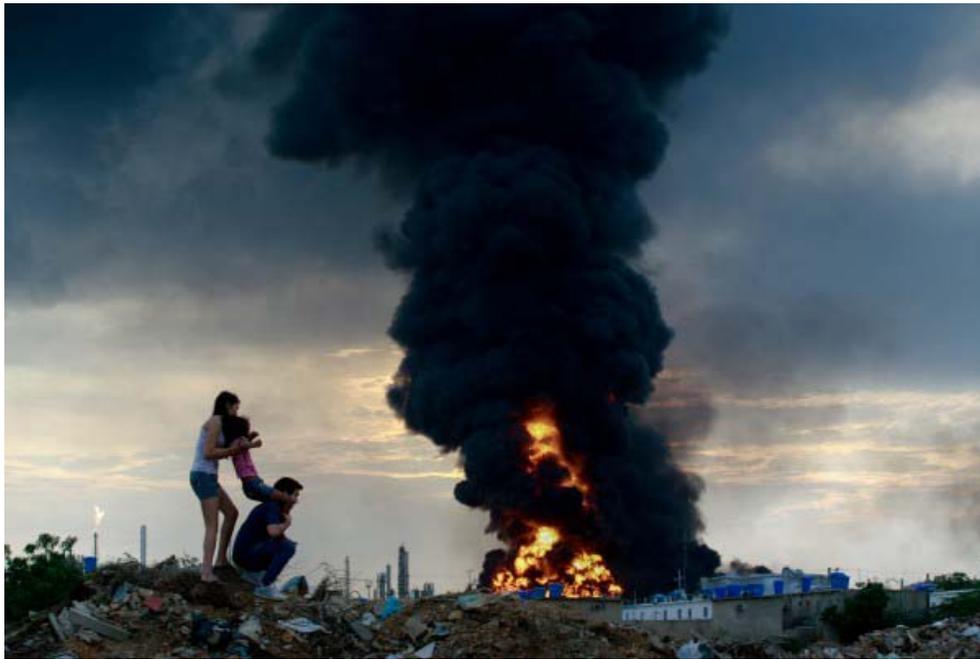
Foto d.5.8: Destrucción general en el sector Alí Primera en la zona sur a la Refinería.

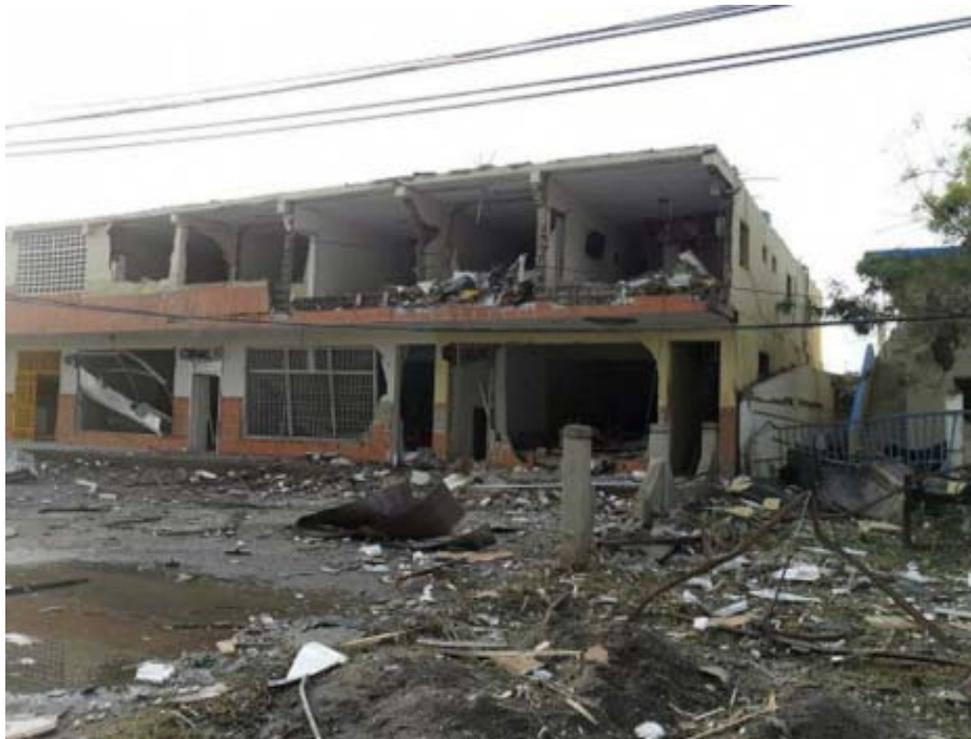
Foto d.5.9: Vista de los daños en el área comercial del sector La Pastora.

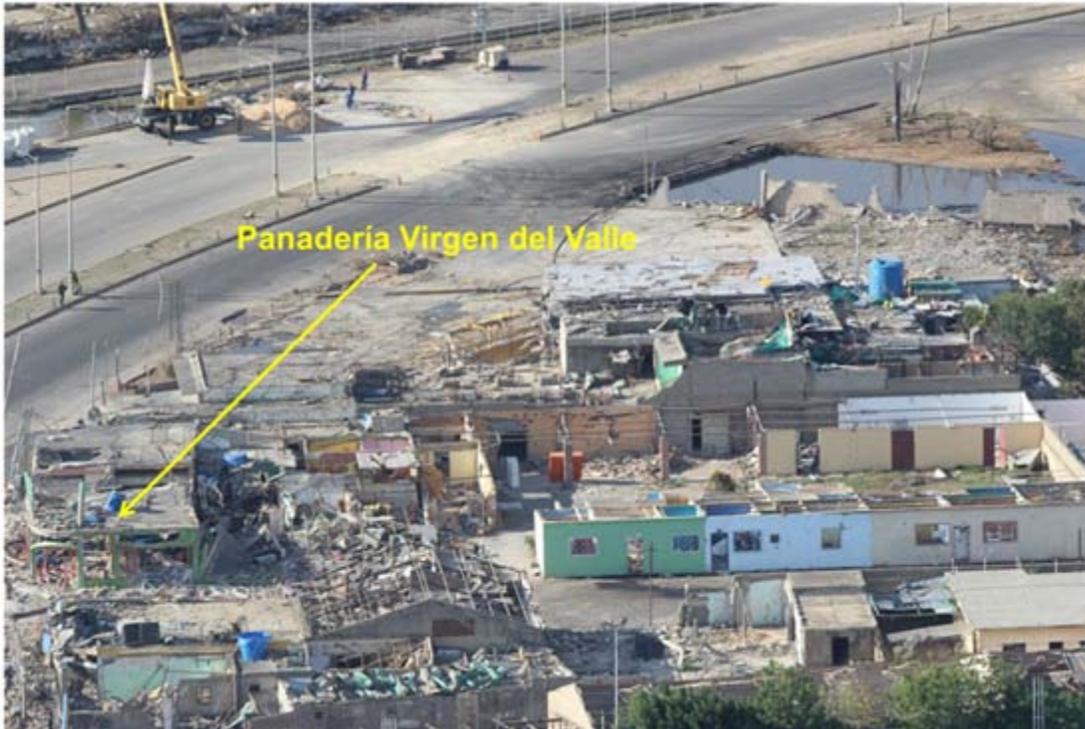
Foto d.5.10: Vista de los daños en el área comercial del sector La Pastora.

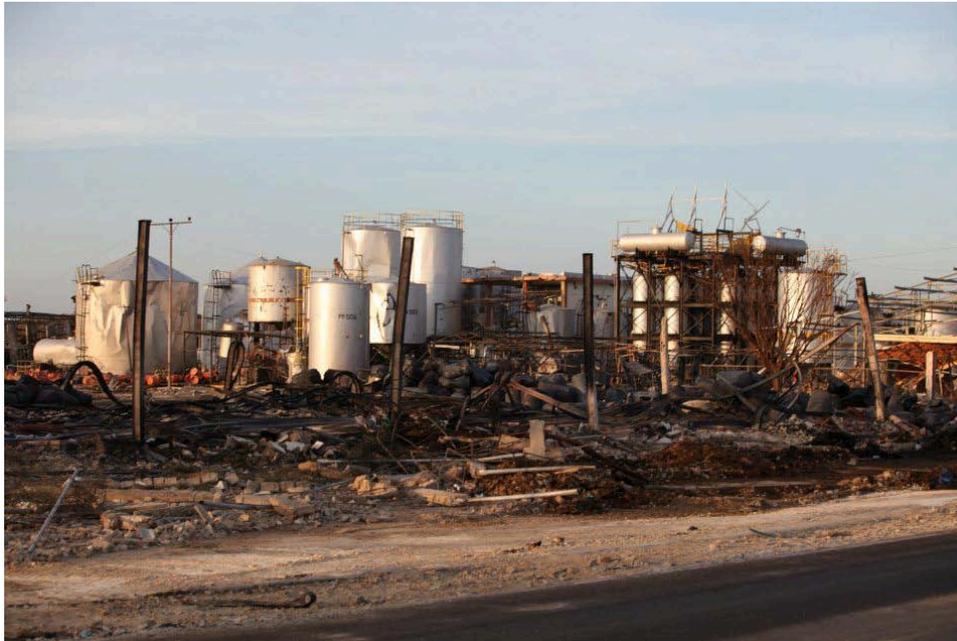
Foto d.5.12: Vista daños área producción y almacenaje
de la Planta de PURAMIN. Fecha: 29-08-12

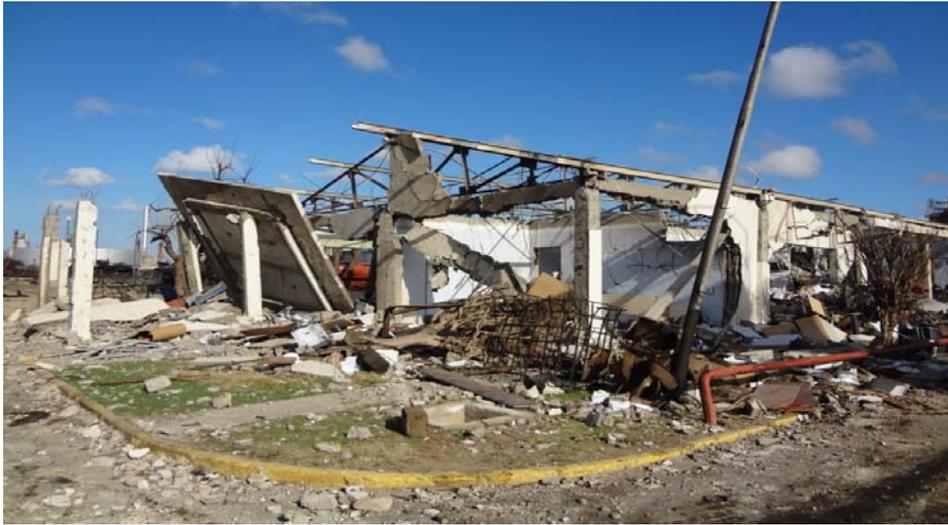
Foto d.5.13: Vista del área de laboratorio de la Planta PURAMIN

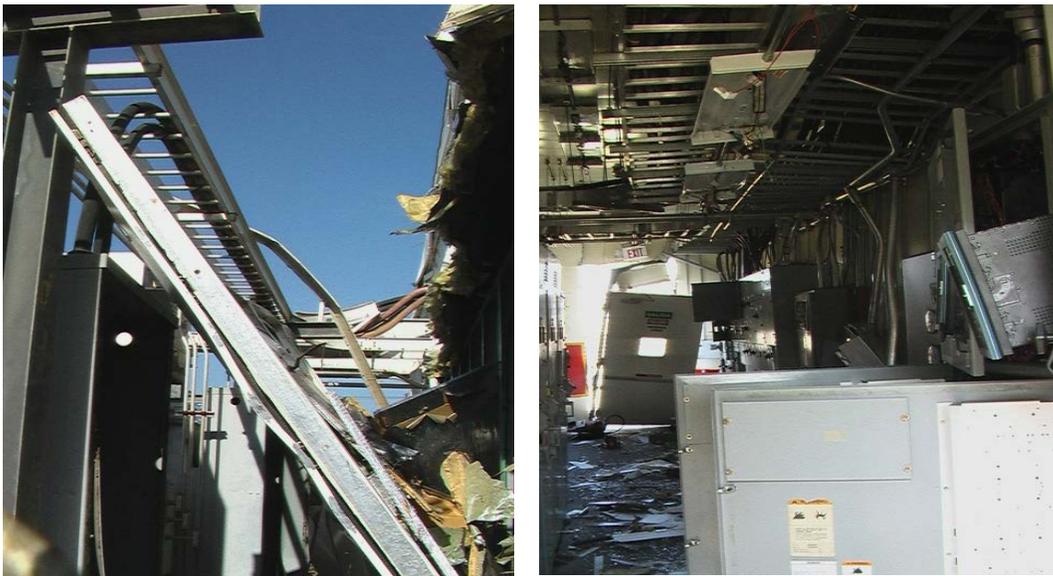
Foto d.5.16: Vista daños Instalaciones(CHP). Fecha:25-08-2012

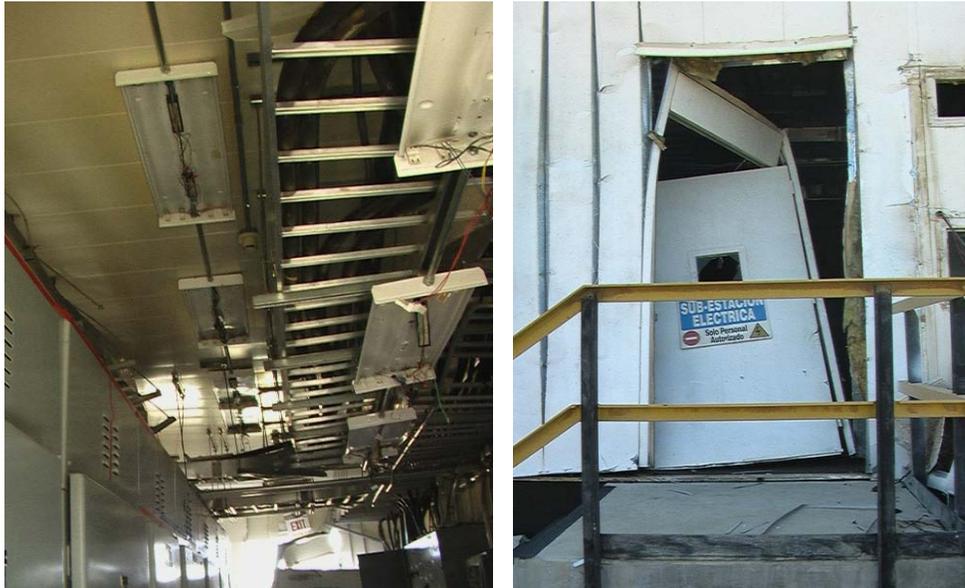
Foto d.5.17: Vistade daños en la subestación eléctrica de CHP.Fecha:25-08-2012.

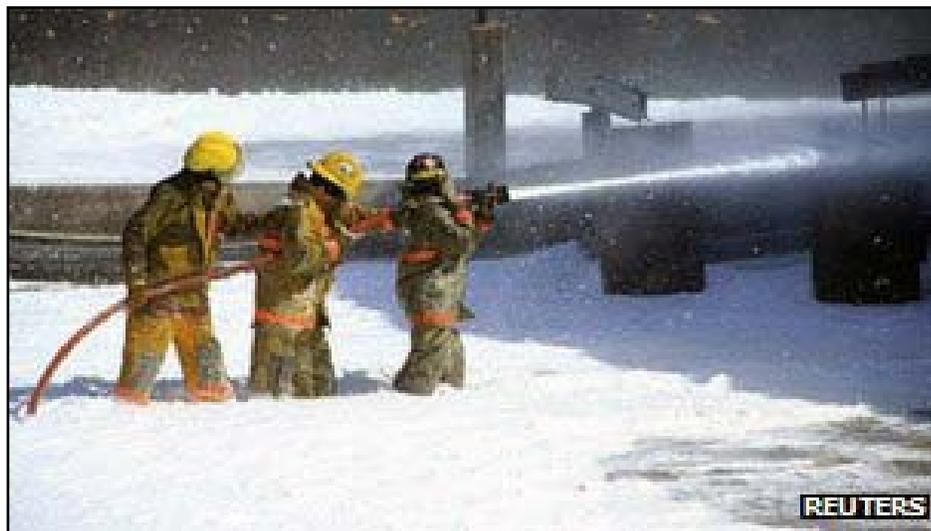
Por último, durante el combate del incendio, se hizo uso de 1.500 tambores de espuma, lo cual es una enorme cantidad (Foto d.7.3). Esta espuma posee en su composición una sustancia bastante tóxica denominada Sulfonato de Perfluoro-Octano (PFOS) la cual es extremadamente persistente en todos los medios naturales (aguas, suelos, biota). No se dispone de información acerca de la concentración de PFOS en la espuma utilizada para controlar el incendio en la Refinería de Amuay.

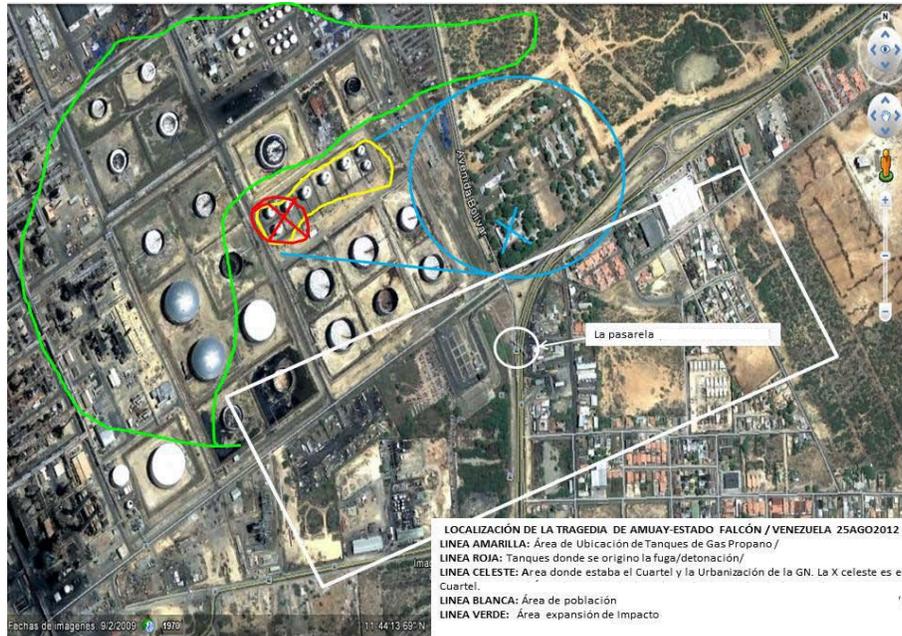
Foto e.3: área de almacenamiento y zonas externas afectadas

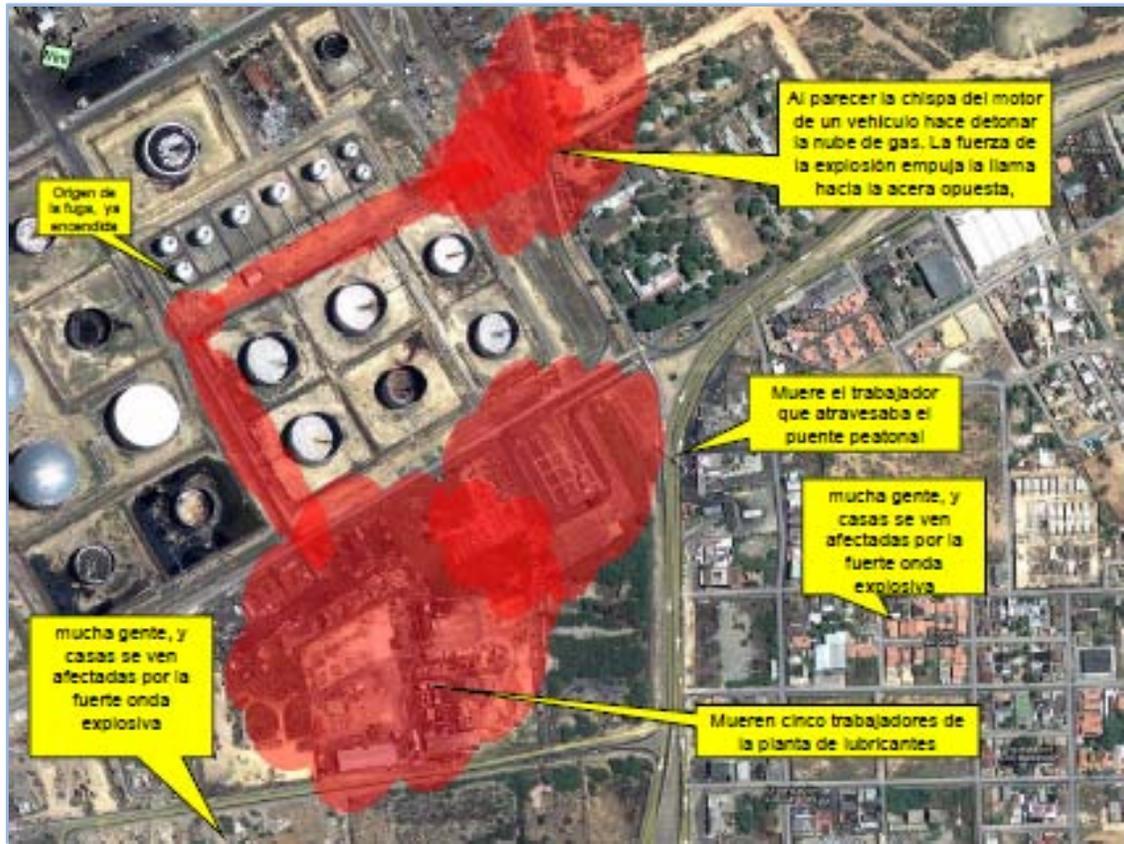
Como se representa en la Figura f.1, cuando se observa la nube de gas el viento estaba soplando en dirección sureste (dirigiéndose desde el patio de esferas/tanques B23 hacia la Avenida Intercomunal), lo que hace que la fuga de gas se dirija avanzando por tierra como un "río de niebla" simultáneamente hacia la urbanización El Campito (ubicada hacia el este) y hacia la planta de PURAMIN

(ubicada al sur) por las áreas que encuentra libres (los dos “corredores” libres de tanques/ obstáculos).

Figuraf.1:Posible propagación fuga gas en bloque 23 Refinería Amuay.

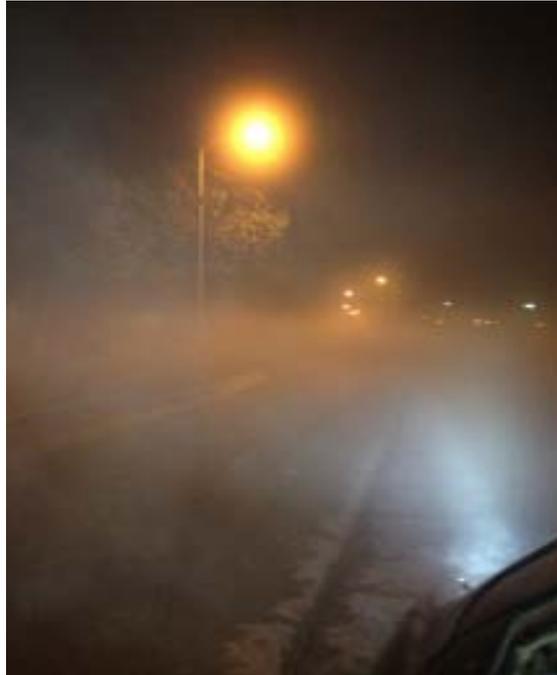
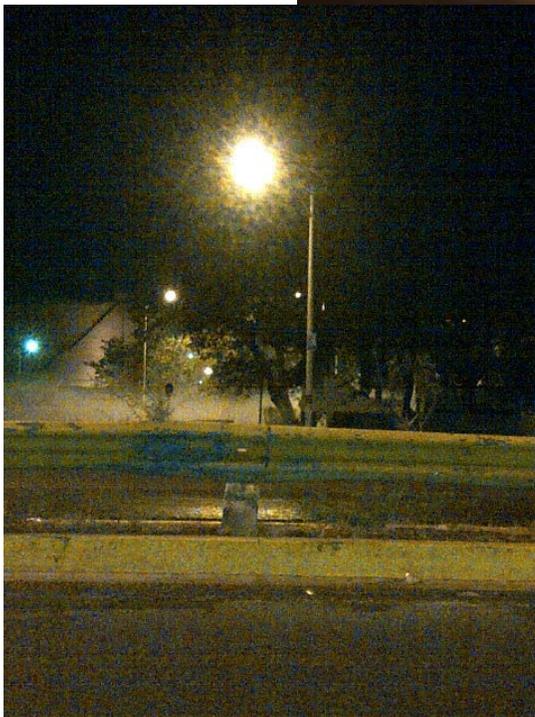
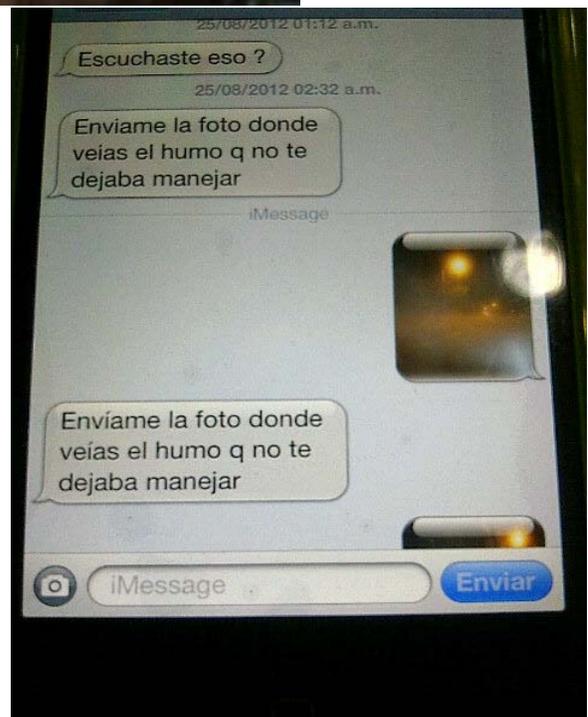
Foto f.1: Propagación fuga gas y hora de explosión. **Fecha: 25-08-2012 – 1:12 am**

Considerando que las fotos de la nube de gas tomadas previo a la explosión (ver fotografía f.1) no muestran evidencias de turbulencia sino más bien se corresponden a un desplazamiento del fluido en régimen laminar, y que adicionalmente el viento soplaba muy ligeramente, parece evidente que el tiempo en que estuvo ocurriendo la fuga fue mayor a 70 minutos.

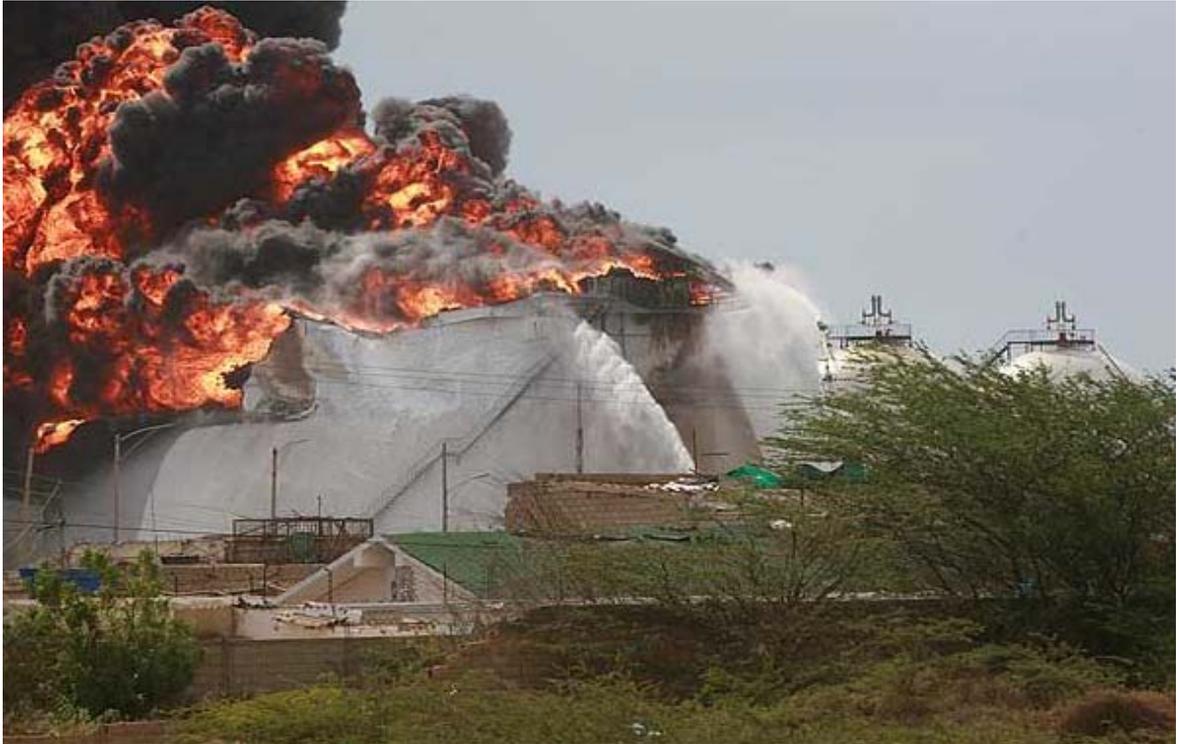
De manera simultánea, el combate de los incendios se realizó sin tener un orden de prioridad en cuanto a la forma y manera de aplicar las técnicas de extinción de incendios petroleros. Cabe destacar que se observó la aplicación de espuma y agua simultáneamente, esa práctica limitó la efectividad de la espuma contraincendios debido a que el agua rompe su consistencia y degrada sus propiedades. Asimismo, no se observó el uso de las instalaciones preexistentes y diseñadas para la aplicación de agua y espuma hacia los tanques (Foto i.3).

Fotografía i.3: Aplicación simultánea de agua y espuma redujo efectividad de la espuma para sofocar el incendio

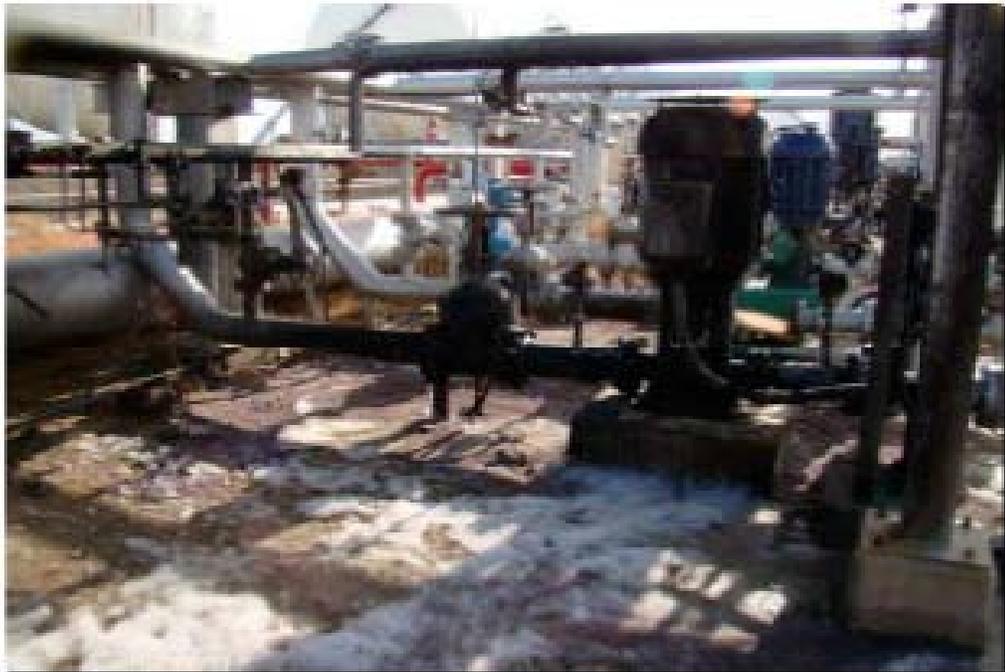
Al respecto es relevante conocer que en la bomba P-200 A el 30 de Junio de 2012 ya se había producido un conato de incendio provocado por fuga de gas (ver fotografía J.1).

Fotoj.1:Incendio registrado en bomba P-200 el 30/06/12

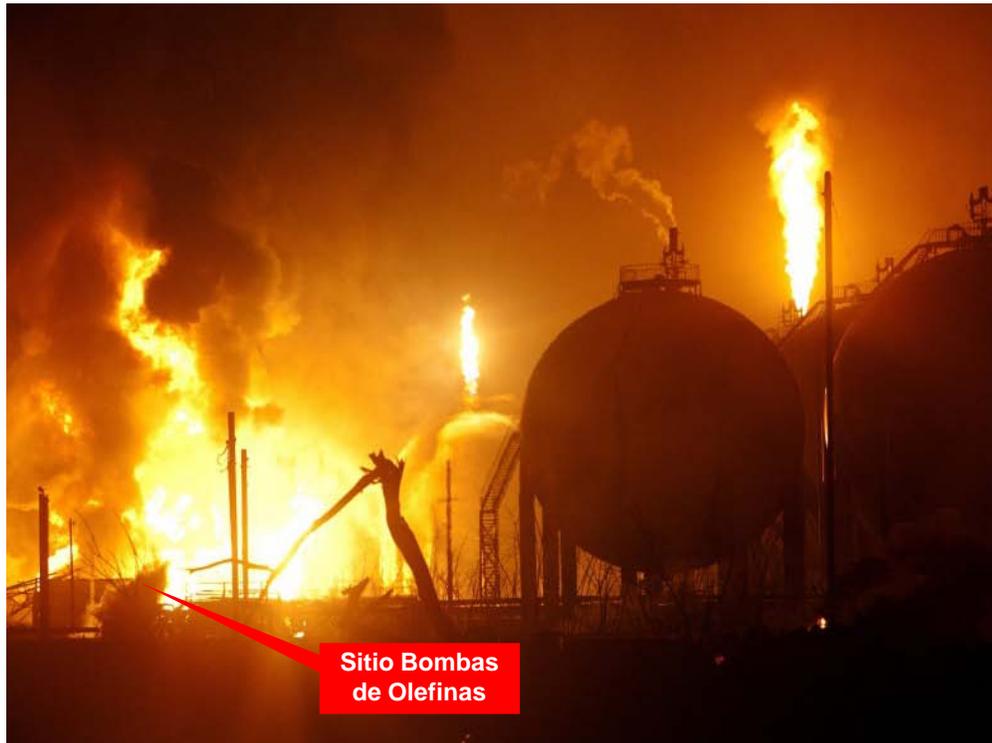
También debe destacarse que en las fotos tomadas durante los momentos iniciales del incendio se observa que el foco de la llama principal, que parece ser la originaria, proviene precisamente del área donde están ubicadas las bombas P-200, tal como se indica en la fotografía J.2.

Foto j.2: toma fotográfica foco del incendio 25/08/12 en área bomba P-200
