***Informe de Investigación
sobre la explosión e incendio
ocurrido en la
Refinería de Amuay
El 25 de Agosto de 2012***

Comité de Manufactura COENER

Caracas, 25 Agosto 2013

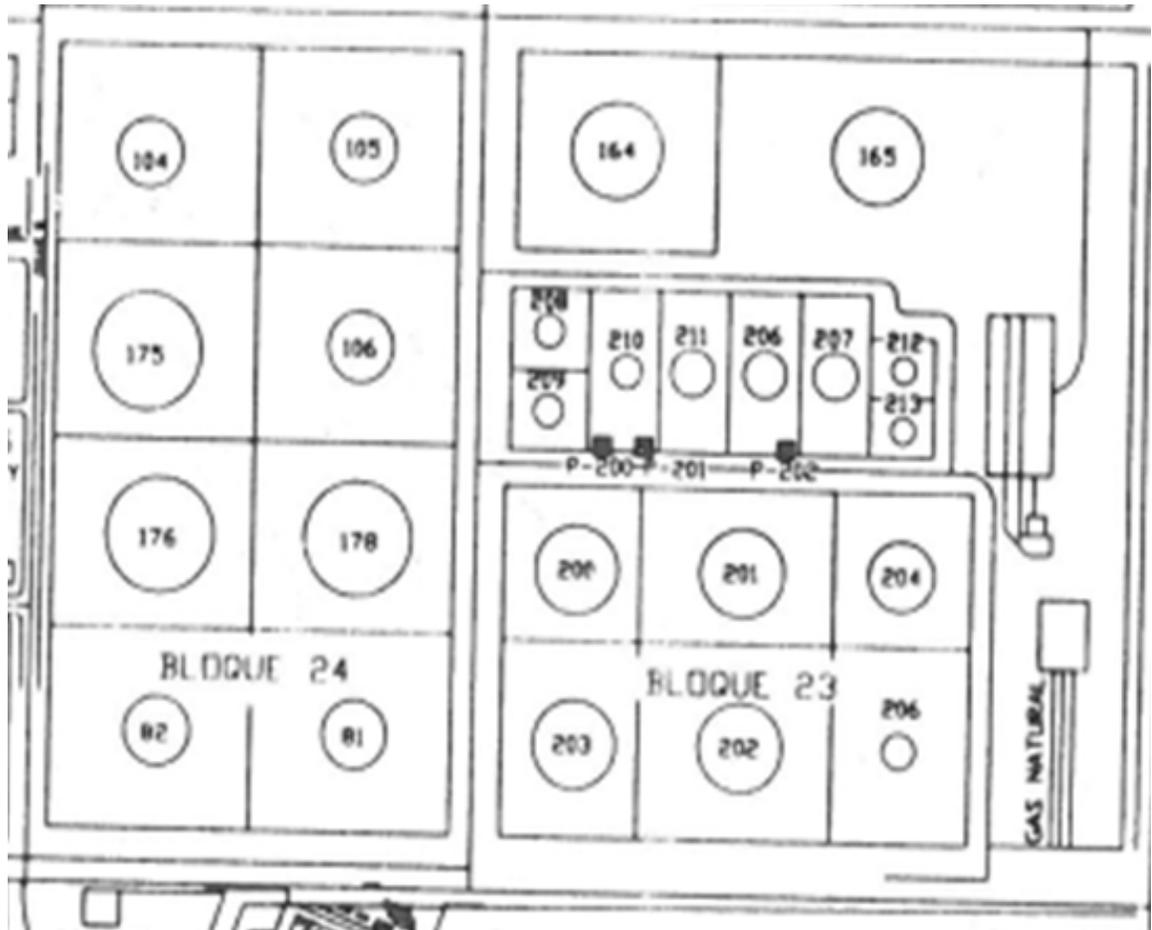
Diagrama d.1.2: Vista de Planta de la Refinería Amuay detalle Bloques 23 y 24.

La consolidación de la información revela que las instalaciones propias de La Refinería con mayor impacto fueron las ubicadas en las áreas conocidas como Bloque 23 y Bloque 24. El siguiente Diagrama d.1.1 muestra la ubicación de estos

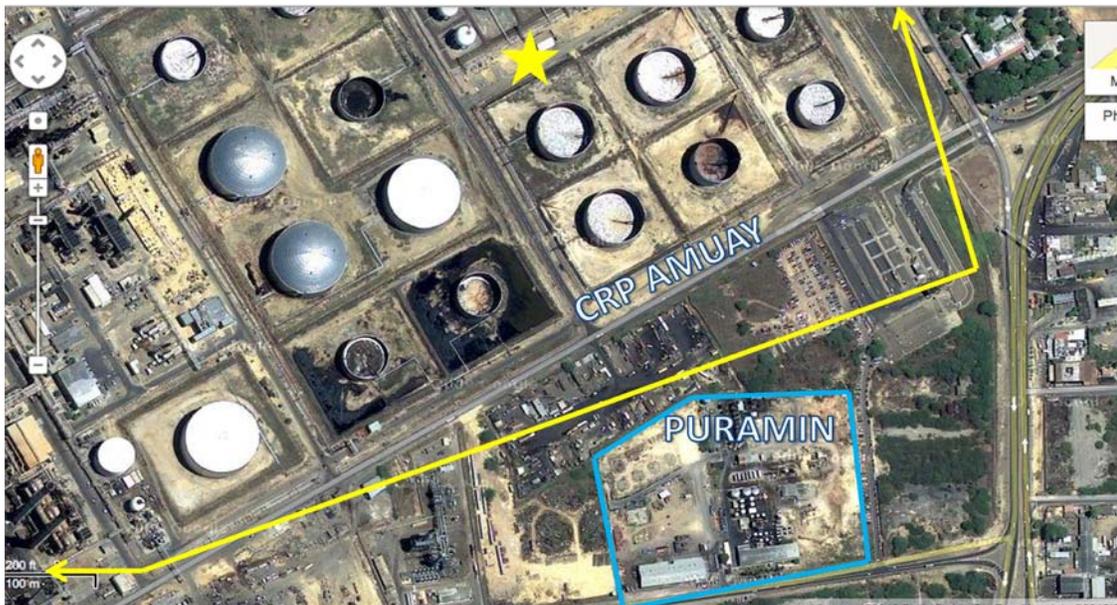
Foto d.5.11: Vista de la ubicación planta PURAMIN frente a Bloques 23 y 24 de la Refinería Amuay

La fuerte explosión ocurrida durante el accidente del día 25/08/2012 en la Refinería de Amuay del Complejo Refinador Paraguaná, trajo como consecuencia la destrucción total o parcial de las instalaciones ubicadas en los alrededores del complejo refinador, una de estas instalaciones fue la empresa PURAMIN. Se puede decir que la referida empresa quedó totalmente destruida.

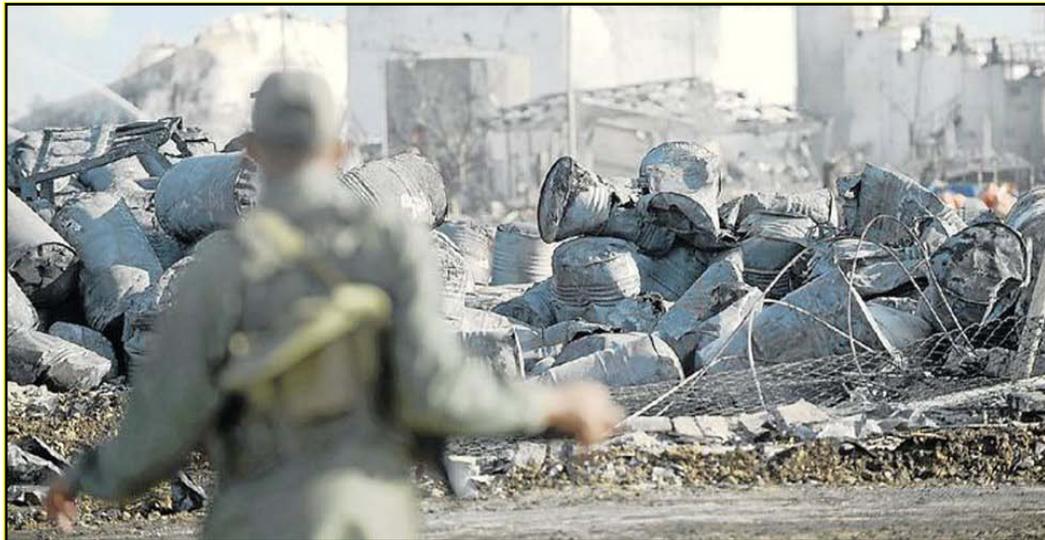
Foto d.7.1: Fuente: El Nacional

La explosión de la nube de gas ocasiona el impacto ambiental más visible, que consiste en la gran cantidad de escombros a que quedaron reducidas las

infraestructuras afectadas por la onda expansiva, la vegetación localizada dentro de la onda expansiva y de radiación calórica del incendio posterior, también resulta destruida en el área de impacto. Normalmente los escombros pueden ser considerados desechos sólidos no peligrosos; sin embargo, si en el área de la deflagración se encuentra algún depósito de sustancias químicas, se produce la diseminación ambiental de las mismas, algunas de las cuales pudieran ser de naturaleza tóxica. En algunas de las fotografías tomadas luego del accidente, se observan tambores deformados (Foto d.7.1), lo cual hace necesario establecer qué tipo de sustancia se encontraba almacenada en dichos tambores, para determinar si la diseminación de las mismas representa un riesgo para el ambiente y la salud de las personas o no.

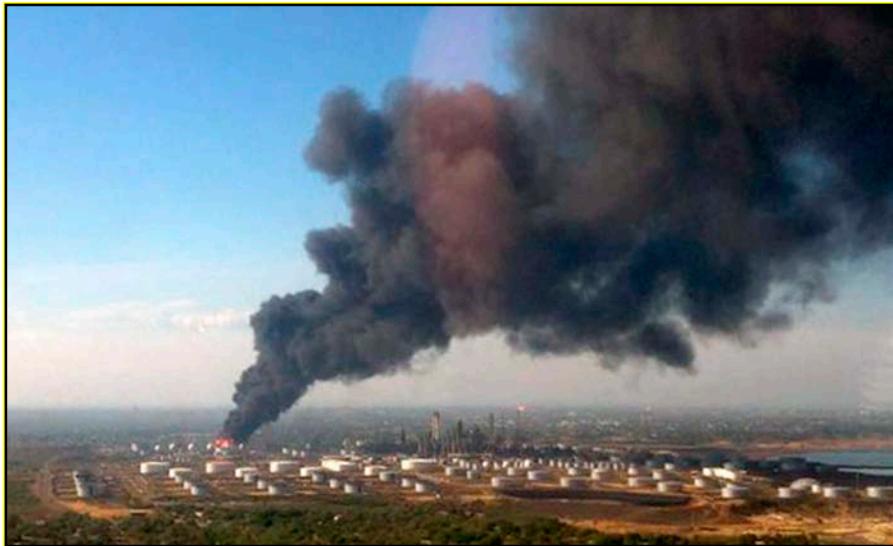
Foto d.7.2 (Fuente: Reuters)

Durante el incendio se produjeron otros tipos de impactos ambientales. En primer término, ocurrió una contaminación del aire debido a la combustión incontrolada de los hidrocarburos líquidos, que hizo que se levantase una gruesa nube oscura de los tanques en llamas. Los contaminantes presentes en esta nube dependen de la naturaleza del hidrocarburo: siempre hay presencia de partículas de hollín (carbono pulverizado), alquitrán y cenizas (material inorgánico pulverizado no quemado), estas partículas son las que oscurecen la nube y su contenido

usualmente es 20 a 400 veces mayor que el contenido de partículas de la combustión controlada de un hidrocarburo, vapores de compuestos orgánicos volátiles (COV), y por último, carbonilos tales como aldehídos y cetonas en niveles que generalmente no revisten riesgos de salud. Entre los hidrocarburos presentes en las partículas, se encuentran los hidrocarburos poli-aromáticos (PAH en inglés) muchos de los cuales se consideran tóxicos para el ser humano y para el ambiente.

Todos estos componentes de la nube se dispersan en un área considerable, porque debido a su elevada temperatura, la nube tiende a alzarse verticalmente a la vez que por la acción del viento se dispersa horizontalmente (Foto d.7.2)

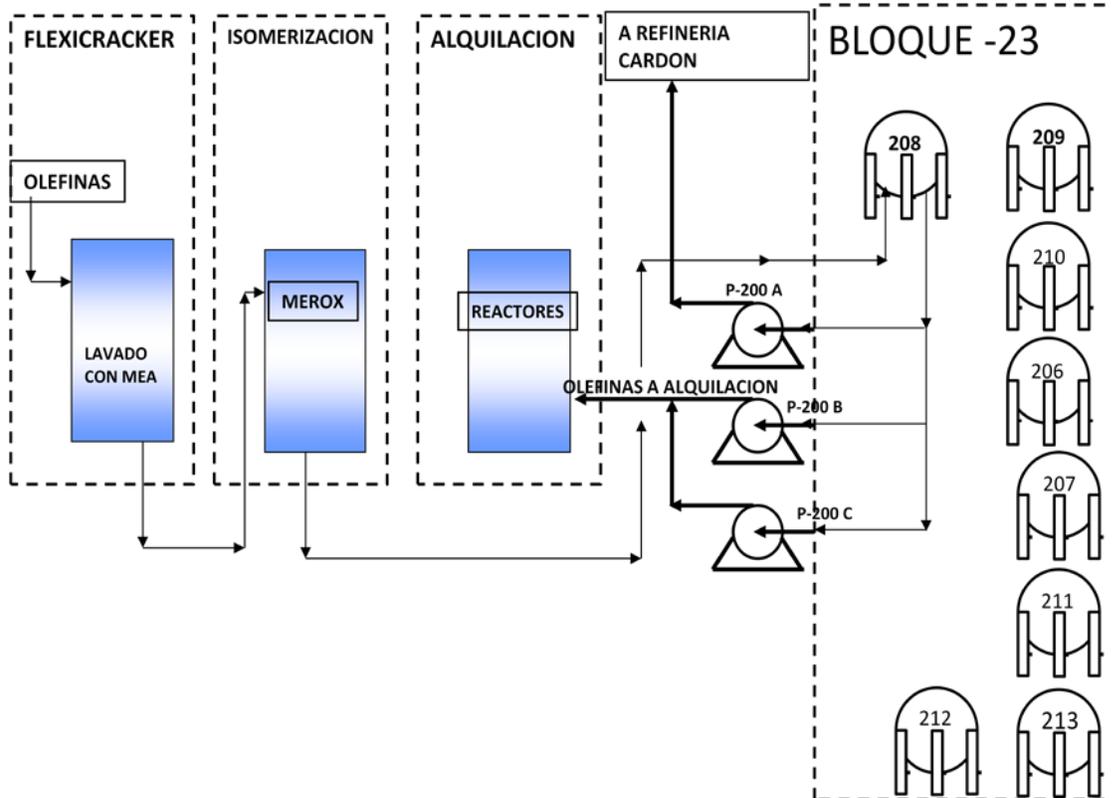
Figura e.2: Diagrama de manufactura y almacenaje de las olefinas del Bloque 23.

Las olefinas Propanopropileno + Butanobutilenos (identificadas normalmente por PP+BB de C3/C4) de DCAY junto a las de PP (C3) producidas en el FKAY y CRAY son enviadas a almacenaje en el tanque esférico TK208, para luego ser utilizadas como insumo en la unidad de Alquilación Amuay (ALAY) o enviadas a Alquilación Cardón, caso este último en que se suele enviar fundamentalmente la corriente de propano-propileno (PP) para alquilar en Amuay la corriente ex DCAY de PP/BB. Cuando el tanque TK208 no se encuentra disponible, estas olefinas se almacenan en el tanque TK209, tal como se muestra en el esquema de la Figura e.2.

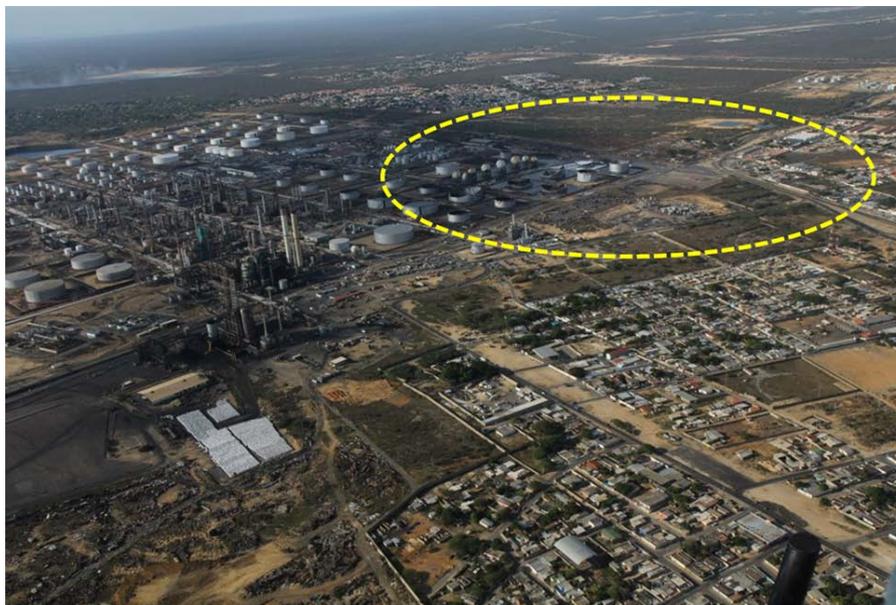
Foto e.2: Vista panorámica de tanques y esferas del Bloque B23

En la fotografía e.2 se muestra una vista panorámica de la zona donde se registró la fuga, explosión e incendio en el patio de tanques y esferas del Bloque B23.

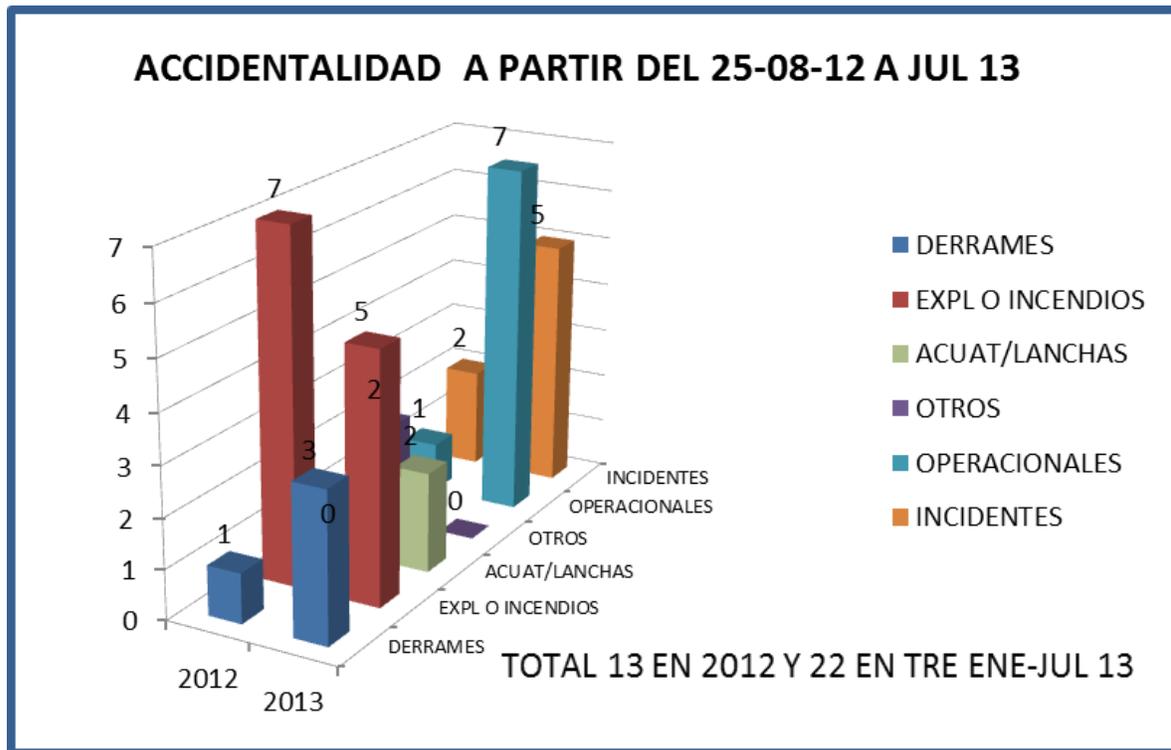
Figura i.4: Accidentes e Incidentes posteriores al 25 de Agosto de 20012

La preocupante cantidad de incidentes y accidentes que se han reportado, posteriores al 25 de agosto de 2012 (señalada en la figura i.4), nos permiten destacar que el irrespeto a las sanas prácticas operacionales centradas en confiabilidad y seguridad, no ha cesado en el CRP. De no producirse cambios importantes en la estrategia operacional de PDVSA aunado a lo señalado por Heinrich en su pirámide de evolución de los accidentes e incidentes, en nuestra

opinión validado por esta fatídica experiencia, se podría estar gestando otra tragedia similar.

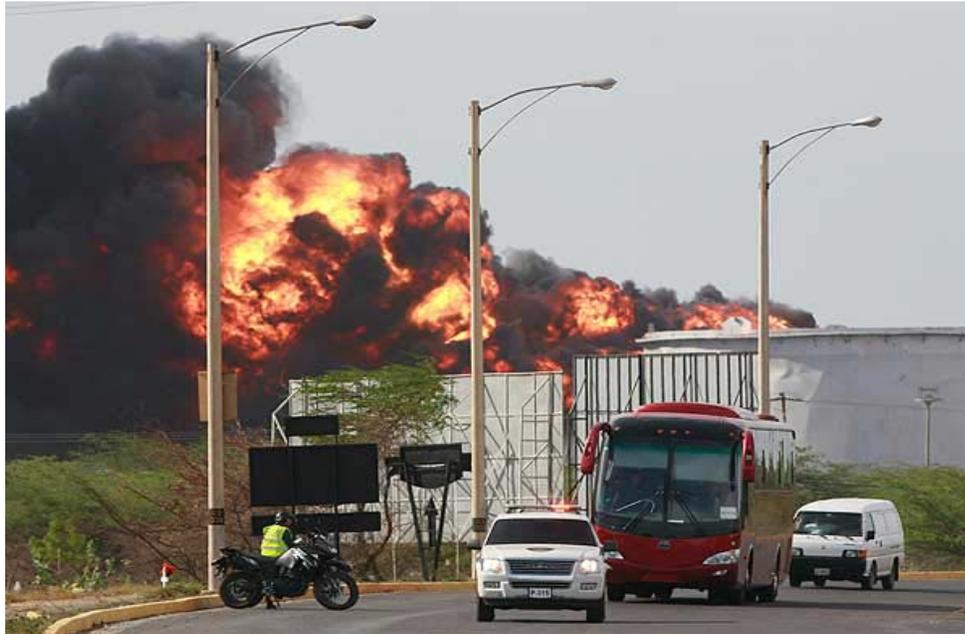
Foto i.2: Transporte de personal de apoyo

El control de la emergencia fue enfocado a la mitigación de los incendios en los tanques de crudos y productos, mediante el bombeo de grandes volúmenes de agua, acción que derivó que los techos de los mencionados tanques tuvieran que soportar un peso adicional que contribuyó al colapso de los mismos y por ende el incremento de las áreas incendiadas.
